Prezentace záměru  
"Revitalizace poutního areálu v Klokotech"  
reg. č. projektu: CZ.06.04.04/00/22\_052/0002733

Římskokatolická farnost Klokoty  
Staroklokotská 1  
Tábor - Klokoty

Stavební úpravy poutního areálu v Klokotech

INVESTOR: Římskokatolická farnost Tábor - Klokoty  
MÍSTO STAVBY: obec: Tábor - Klokoty, k.ú.: Klokoty 666513, p.č. 1, 2, 3  
DATUM: 01.2025  
ČASŤ: D.1.1.3 Architektonicko-stavební řešení - Návrh  
PROJEKTOVATEL: Ing. arch. Martin Kraus, ČKA 02133  
VYPRACOVATEL: Ing. arch. M. Kraus, Ing. arch. M. Krausová, Ing. arch. O. Chudý, Ing. Š. Matějů  
KONTROLOVAL: Ing. arch. Martin Kraus, ČKA 02133

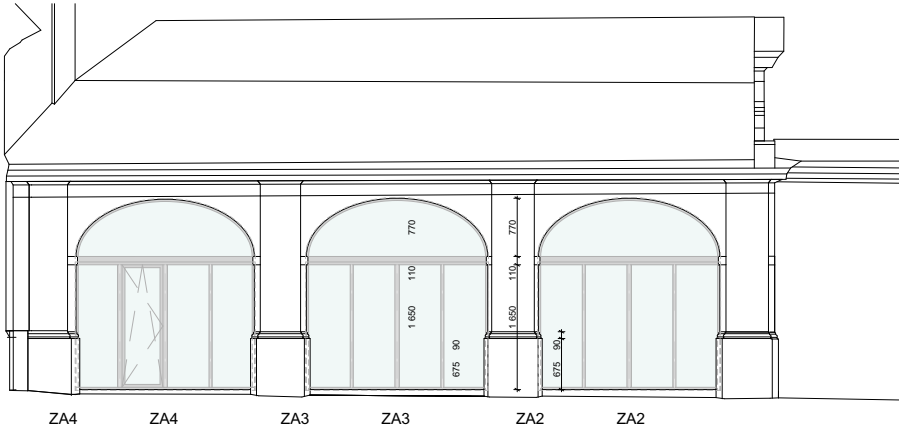
POHLED JIŽNÍ AMBITY INFOCENTRA M 1:50

NÁVRH ZASKLENÍ AMBITU

V rámci úprav budou zaskleny tři segmenty ambitů, dále

Přemístění zastrčeného infocentra do prostoru vstupu.  
Zasklení tří obloků ambitu.

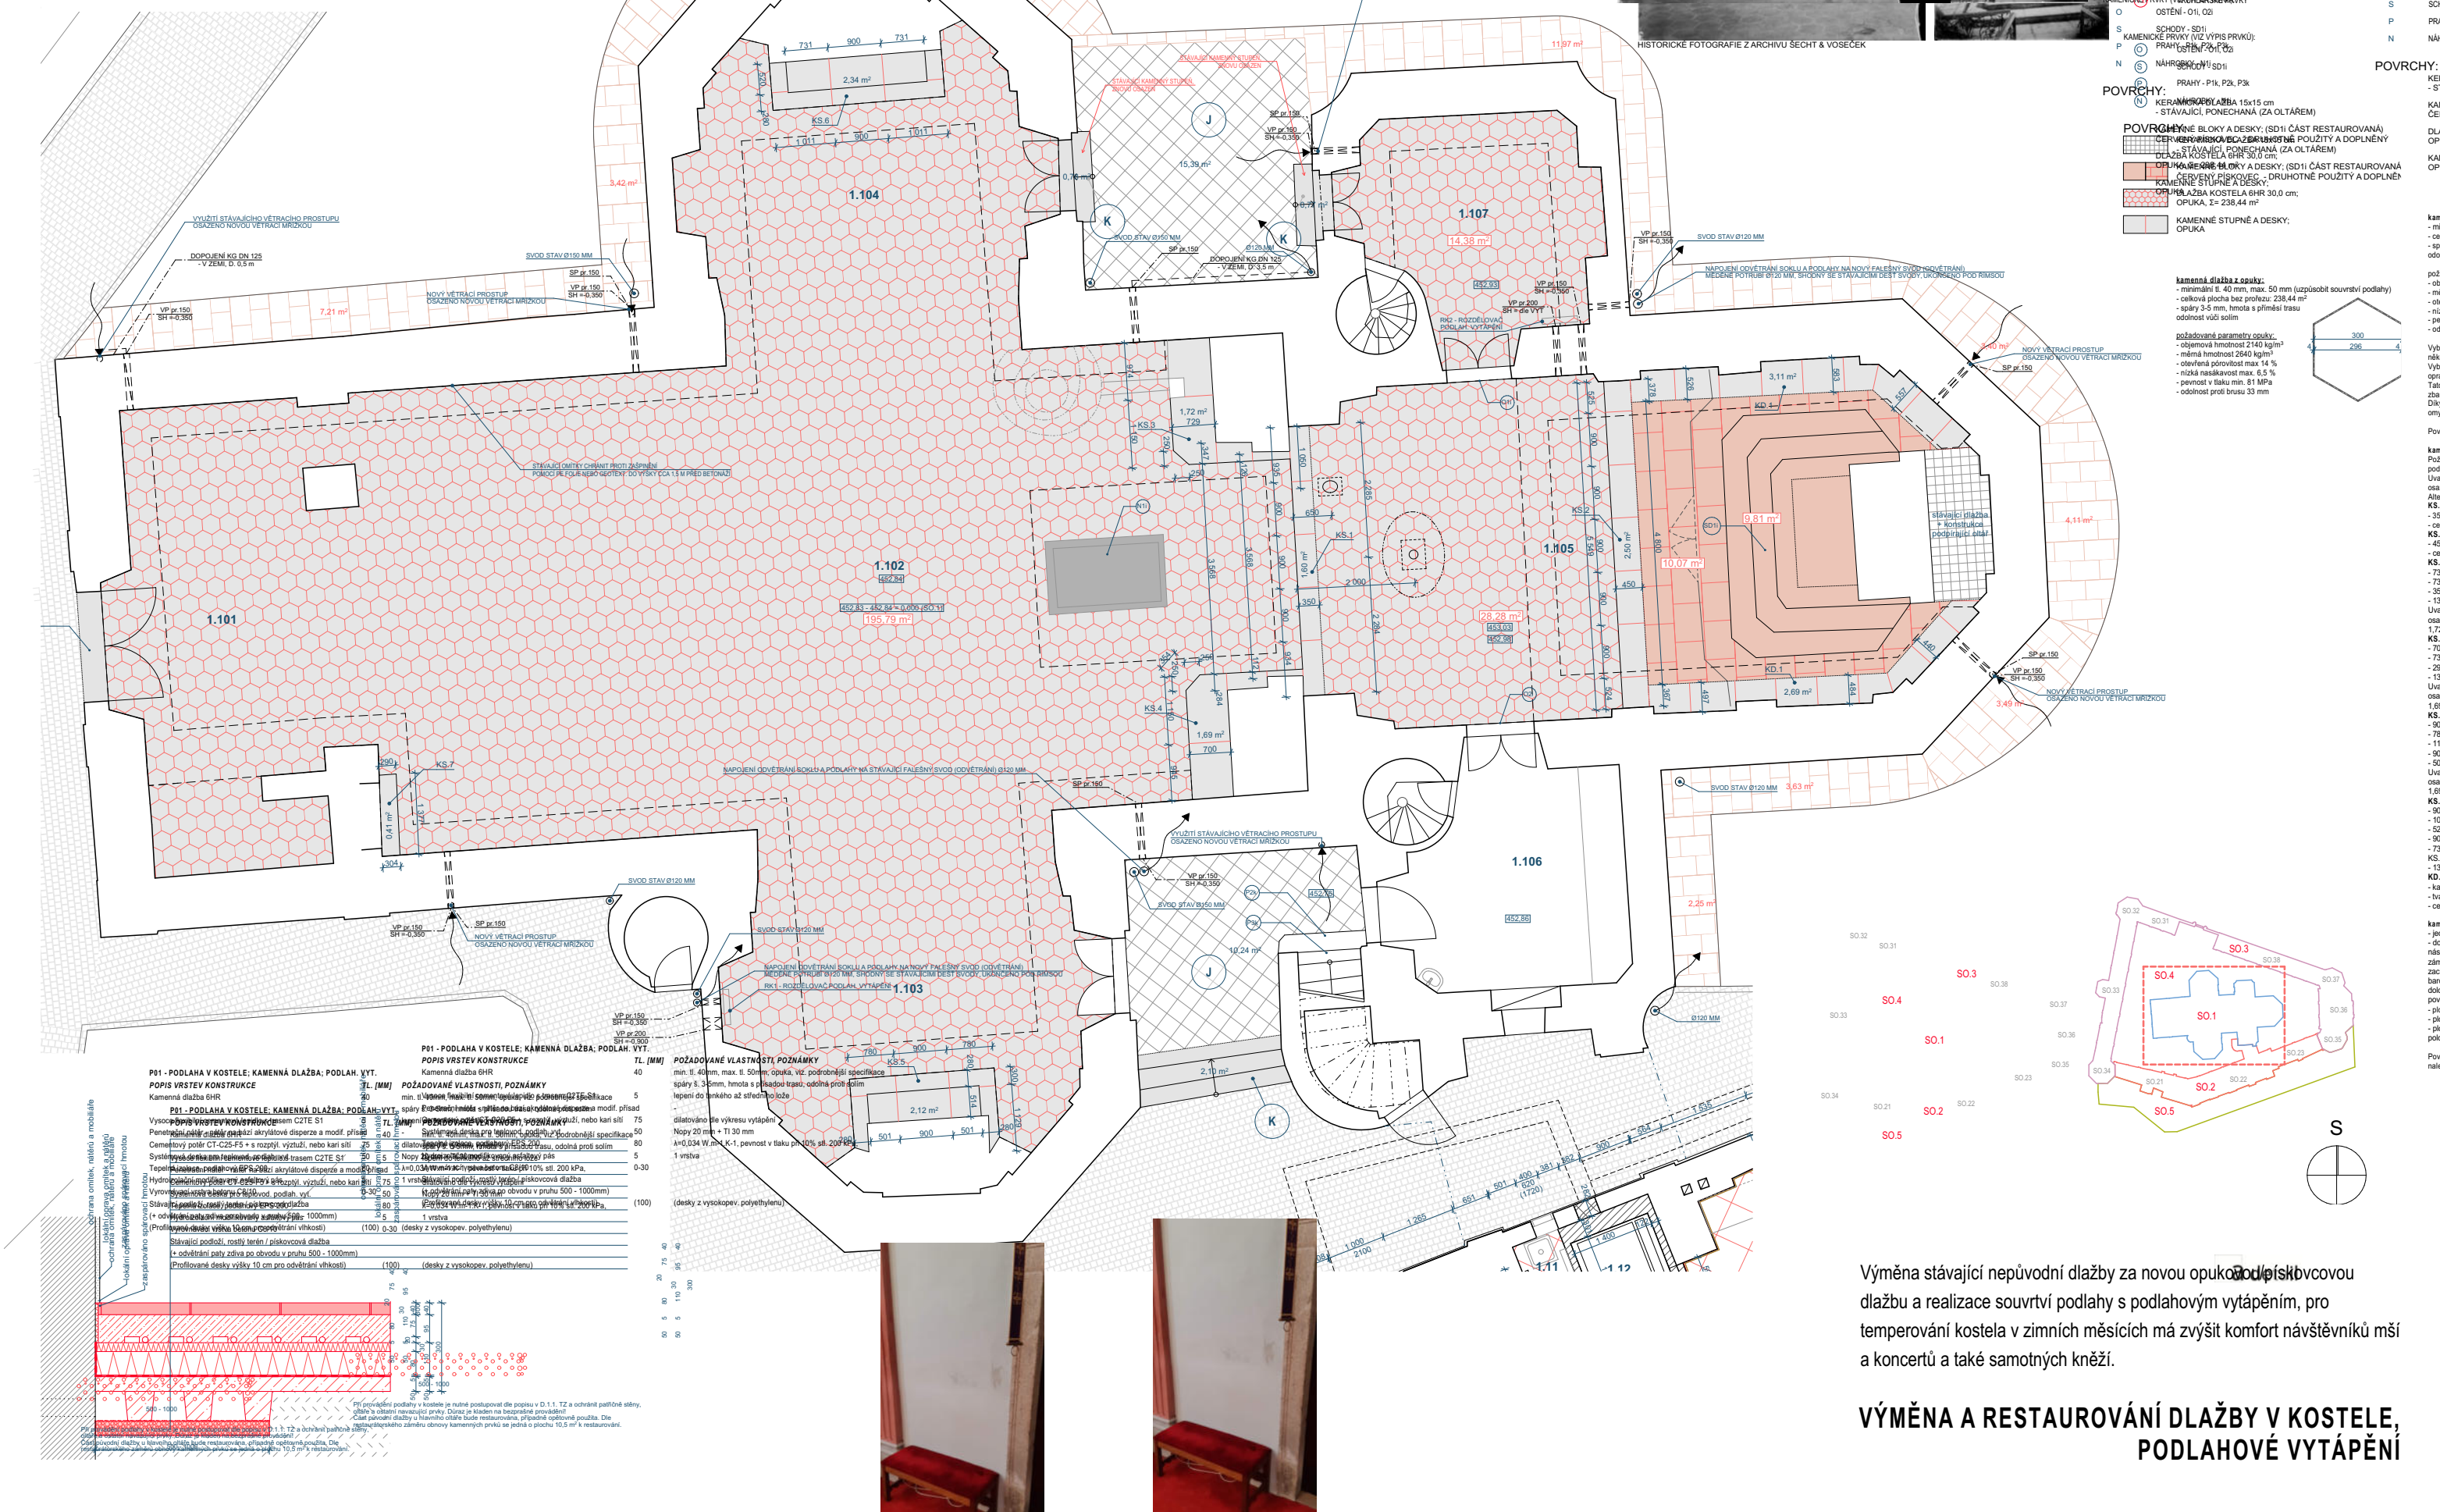
## VÝMĚNA A RESTAUROVÁNÍ DLAŽBY V KOSTELE, PODLAHOVÉ VYTÁPĚNÍ

Výměna stávající nepůvodní dlažby za novou opukopískovou dlažbu a realizace souvrtní podlahy s podlahovým vytápěním, pro temperování kostela v zimních měsících má zvýšit komfort návštěvníků mší a koncertů a také samotných kněží.

Výměna stávající nepůvodní dlažby za novou opukovou/pískovcovou dlažbu a realizace souvrtví podlahy podlahového vytápění, pro temperování kostela v zimních měsících.

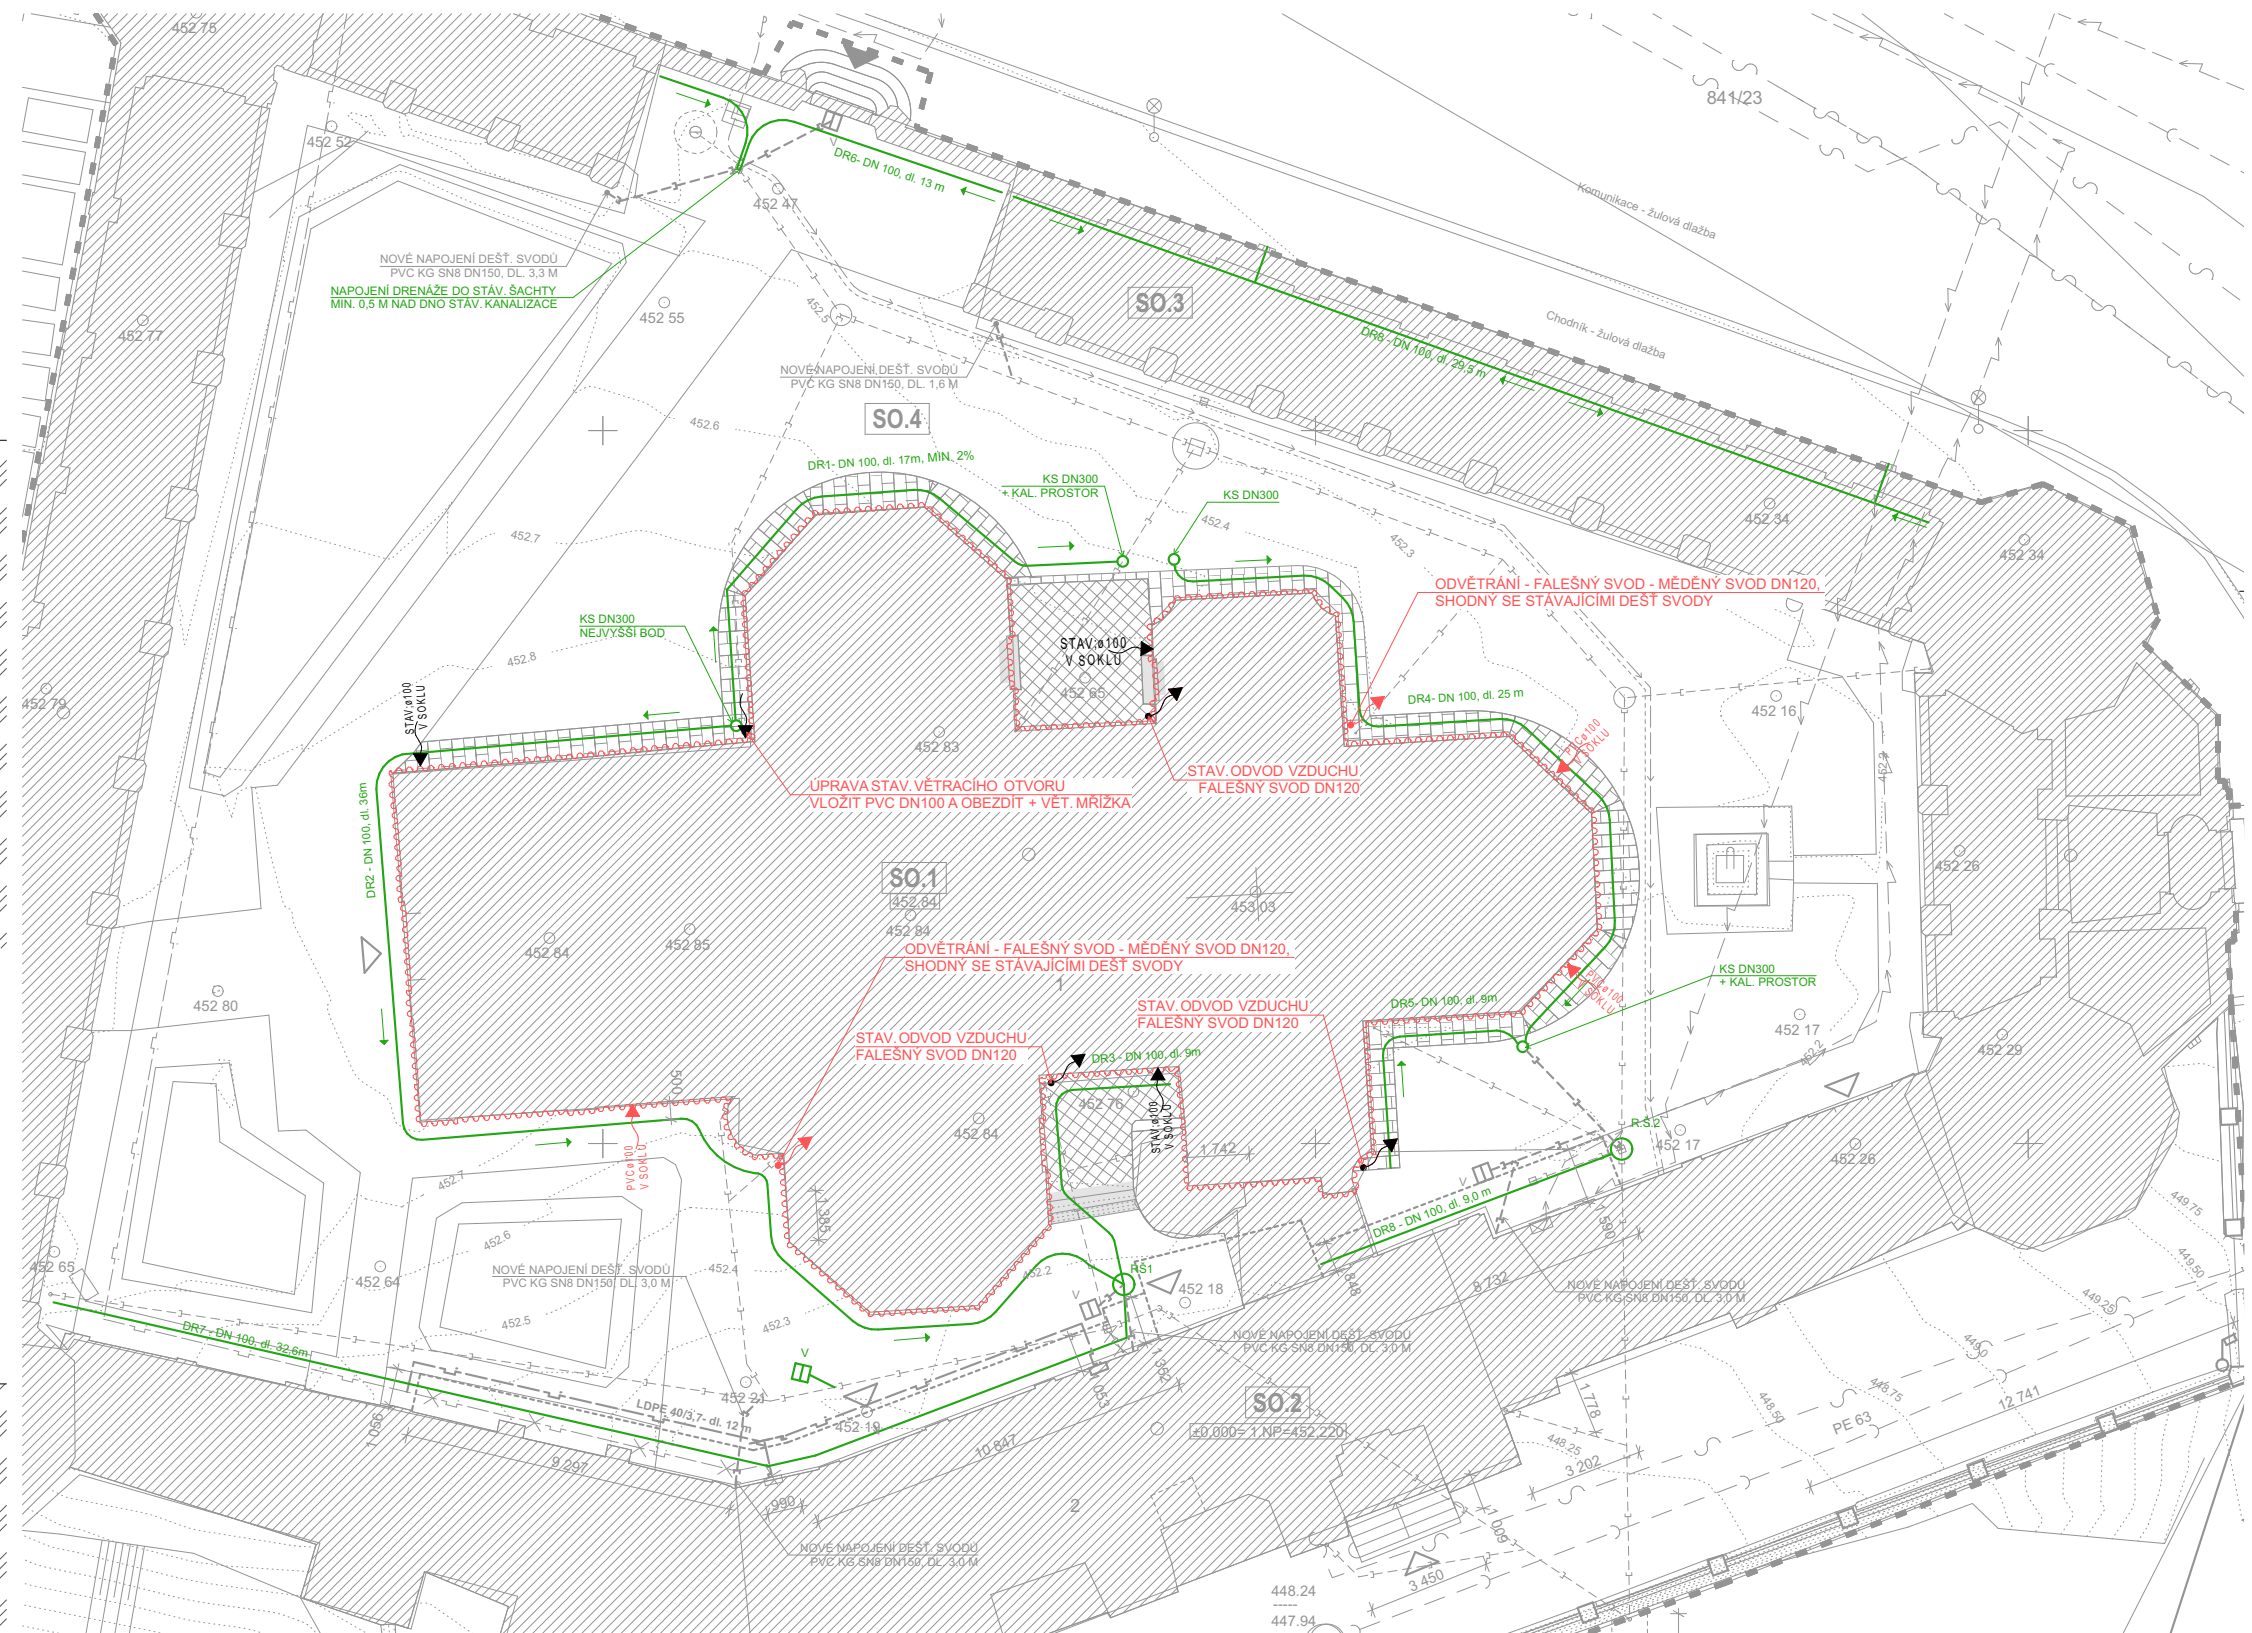
## DRENÁŽ, ODVETRÁNÍ SOKLU KOSTELA, DEŠŤOVÁ KANALIZACE

REVIZNÍ ŠACHTA, VPUSŤ  
PODROBNĚ ŘEŠENO V ČÁSTI D.1.4 - ZTI  
PLYNOVOD - PRODLOUŽENÍ AREÁLOVÉHO ROZVODU  
PODROBNĚ ŘEŠENO V ČÁSTI D.1.4 - ZTI

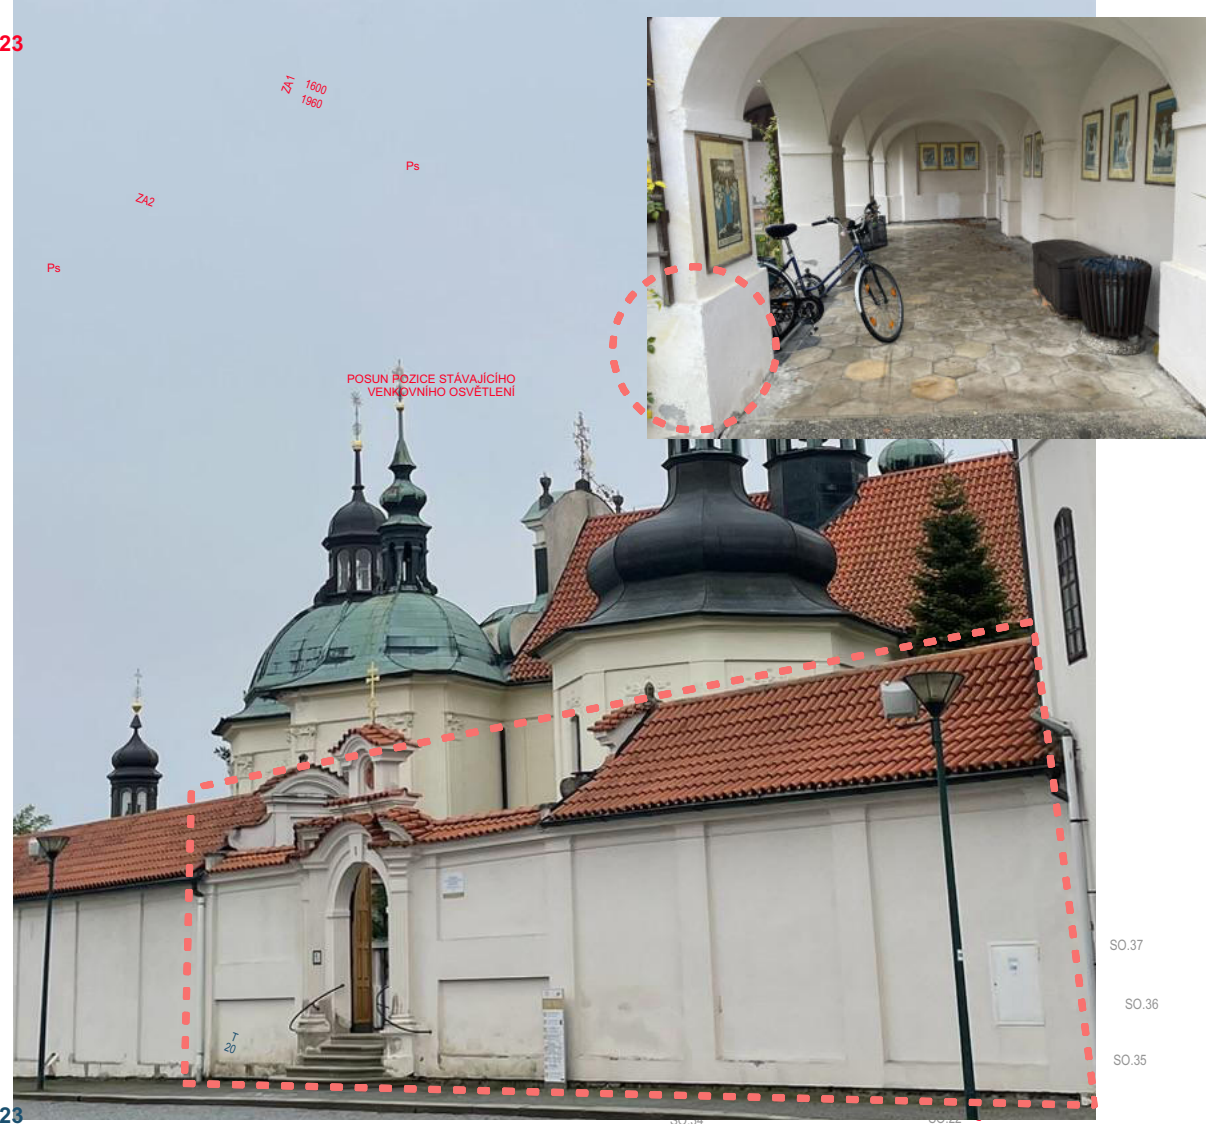
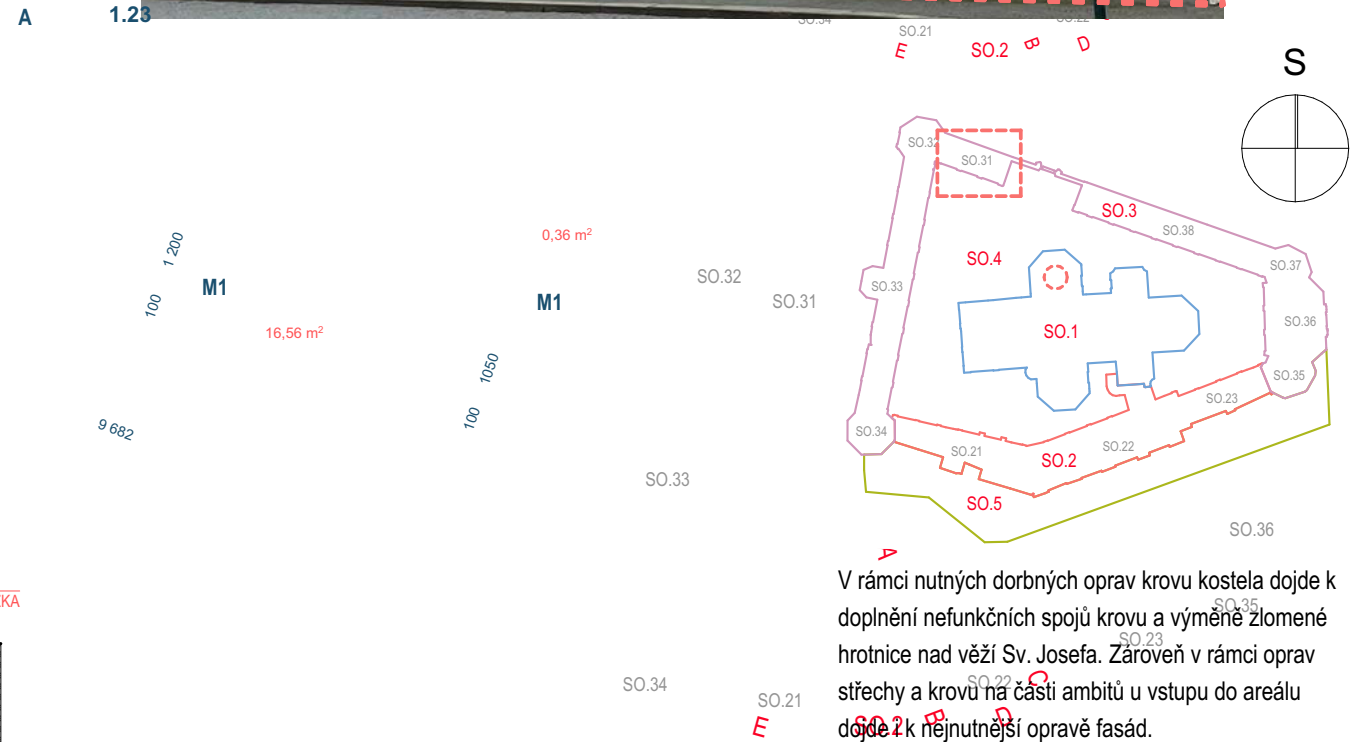
KOSTEL - OPRAVA ZLOMENÉ HROTNICE A DÍLČÍ OPRAVY KROVU, OPRAVA FASÁDY VSTUPU

V rámci nutných dobných oprav krovu kostela dojde k doplnění nefunkčních spojů krovu a výměně zlomené hrotnice nad věží Sv. Josefa. Zároveň v rámci oprav střechy a krovu na části ambitů u vstupu do areálu dojde k nejnutnější opravě fasád.

Doplnění nefunkčních spojů krovu.  
Výměna zlomené hrotnice nad věží Sv. Josefa.

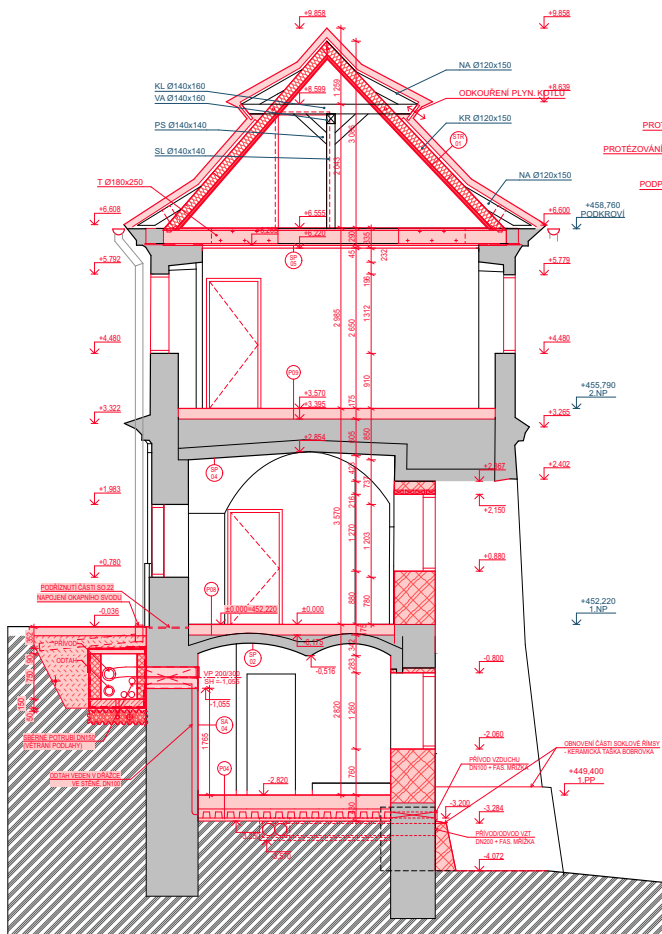
ŘEZ S KOLEKTOREM

Všechny podlaží budou bezbariérově zpřístupněny zdvižnou plošinou, malým výtahem. Instalační kanál, kolektor, umožní skryté vedení VZT a instalaci TZB, případně v rámci provětrávané podlahy.

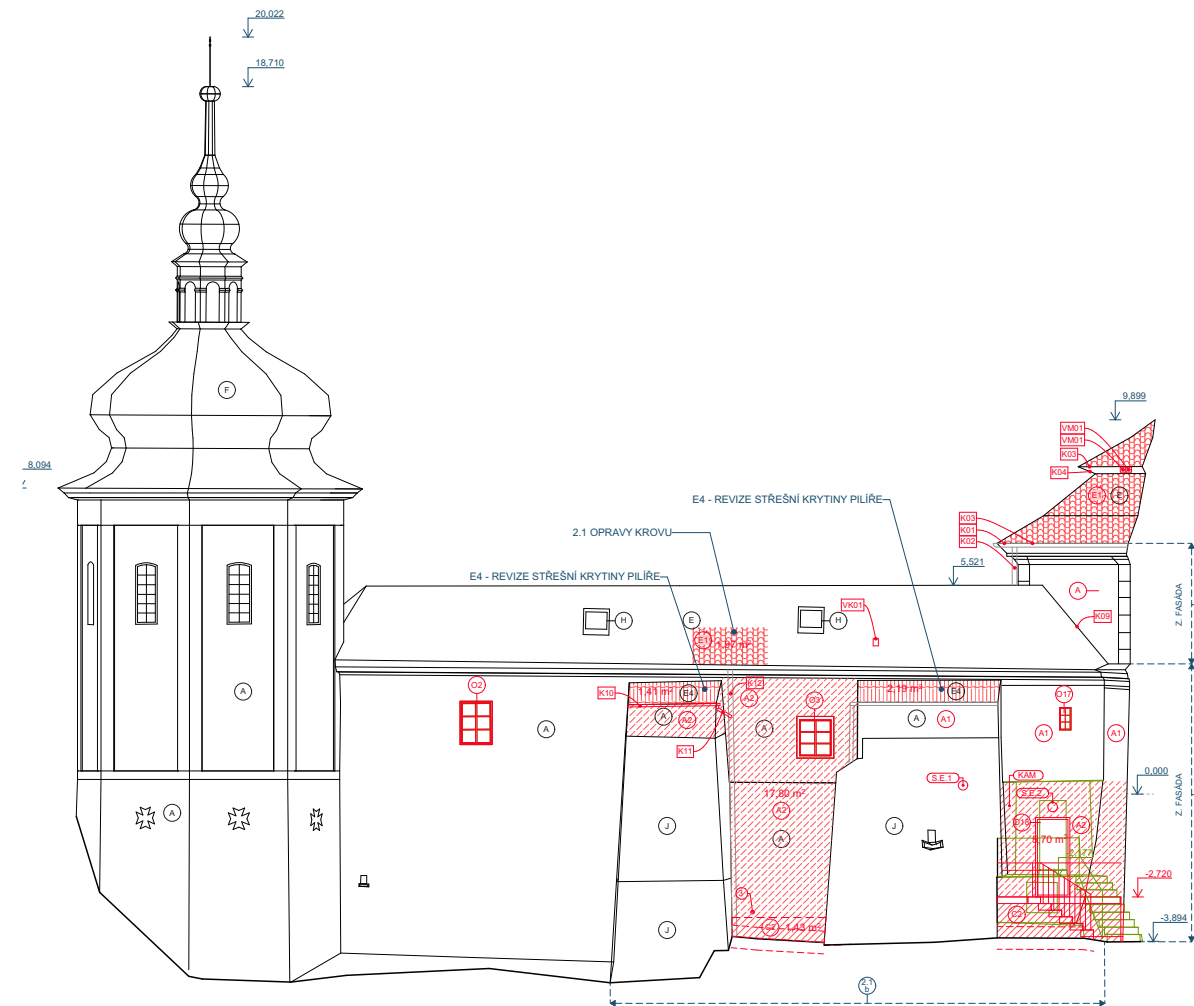
5 - JIŽNÍ POHLED

V rámci stavebních úprav jižního křídla dojde k nejnutnějším opravám omítek a střech.

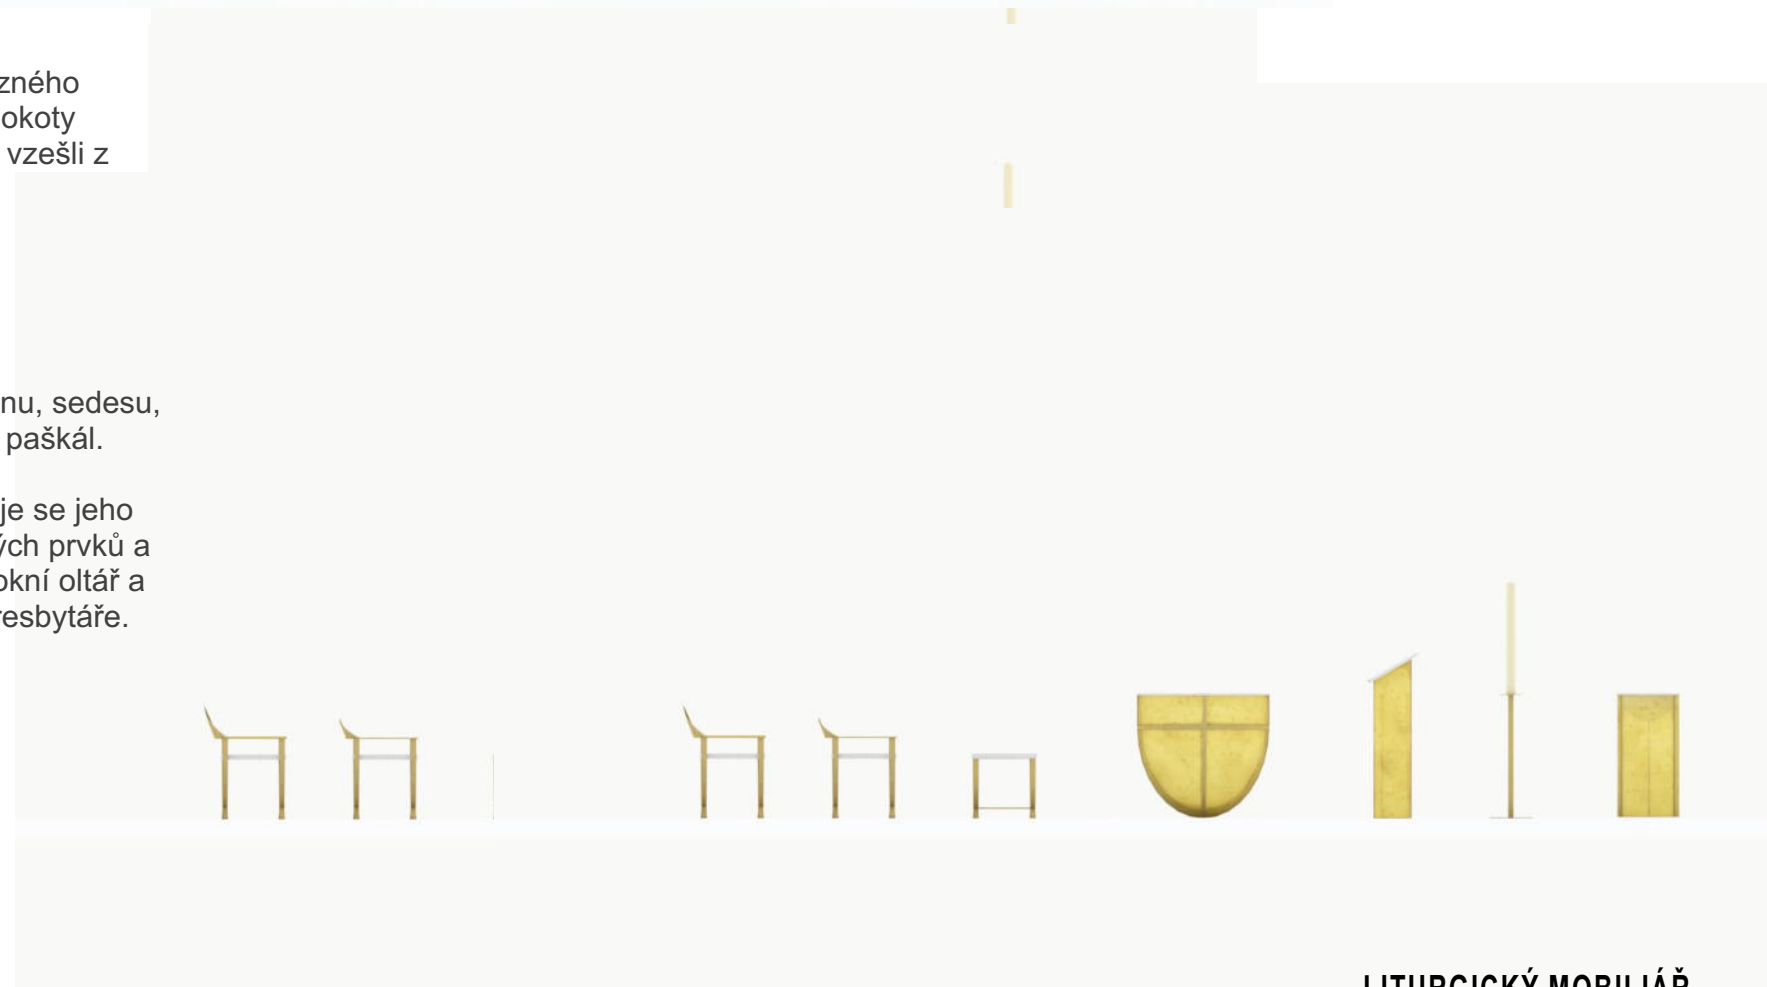
LITURGICKÝ MOBILIÁR

Jedná se o návrh nového liturgického mobiliáře: oltáře, ambonu, sedesu, sezení pro koncelebranty, ministranty, křtitelnice a svícnu pro paškál.

Návrh oltáře reaguje na zdobnost barokního kostela a inspiruje se jeho zlatou výzdobou, především hlavního oltáře a výrazných zlatých prvků a hlavic sloupů. Svým materiálovým pojetím doplňuje zlatý barokní oltář a stává se svébytným srdcem, klenotem, v předním prostoru presbytáře.

Současná podoba návrhu liturgického mobiliáře vzešla z vítězného návrhu vyzvané soutěže uspořádané místní farností Tábor-Klokoty a českobudějovickým biskupstvím v roce 2019. Další úpravy vzešli z konzultací se zadavatelem a komisí pro liturgický prostor.

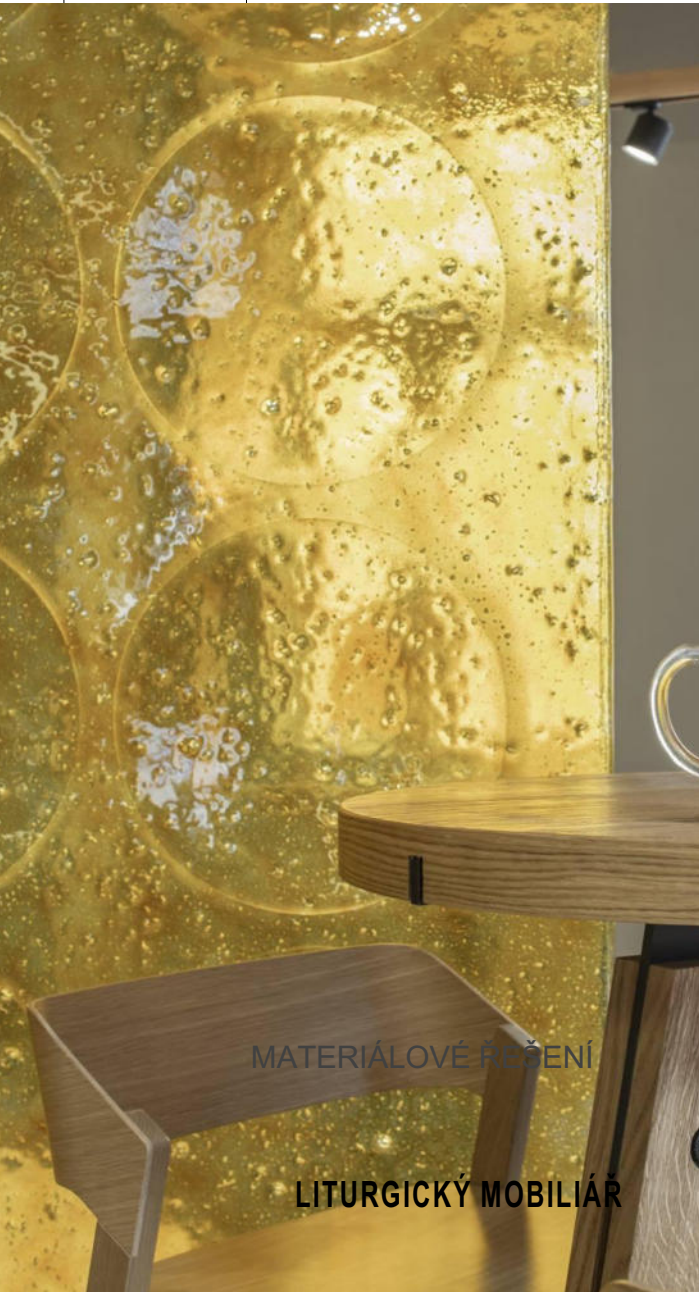
MATERIÁLOVÉ ŘEŠENÍ

KOVOVÉ ČASTI  
TOMBAK, BROUŠENÝ, PATINOV

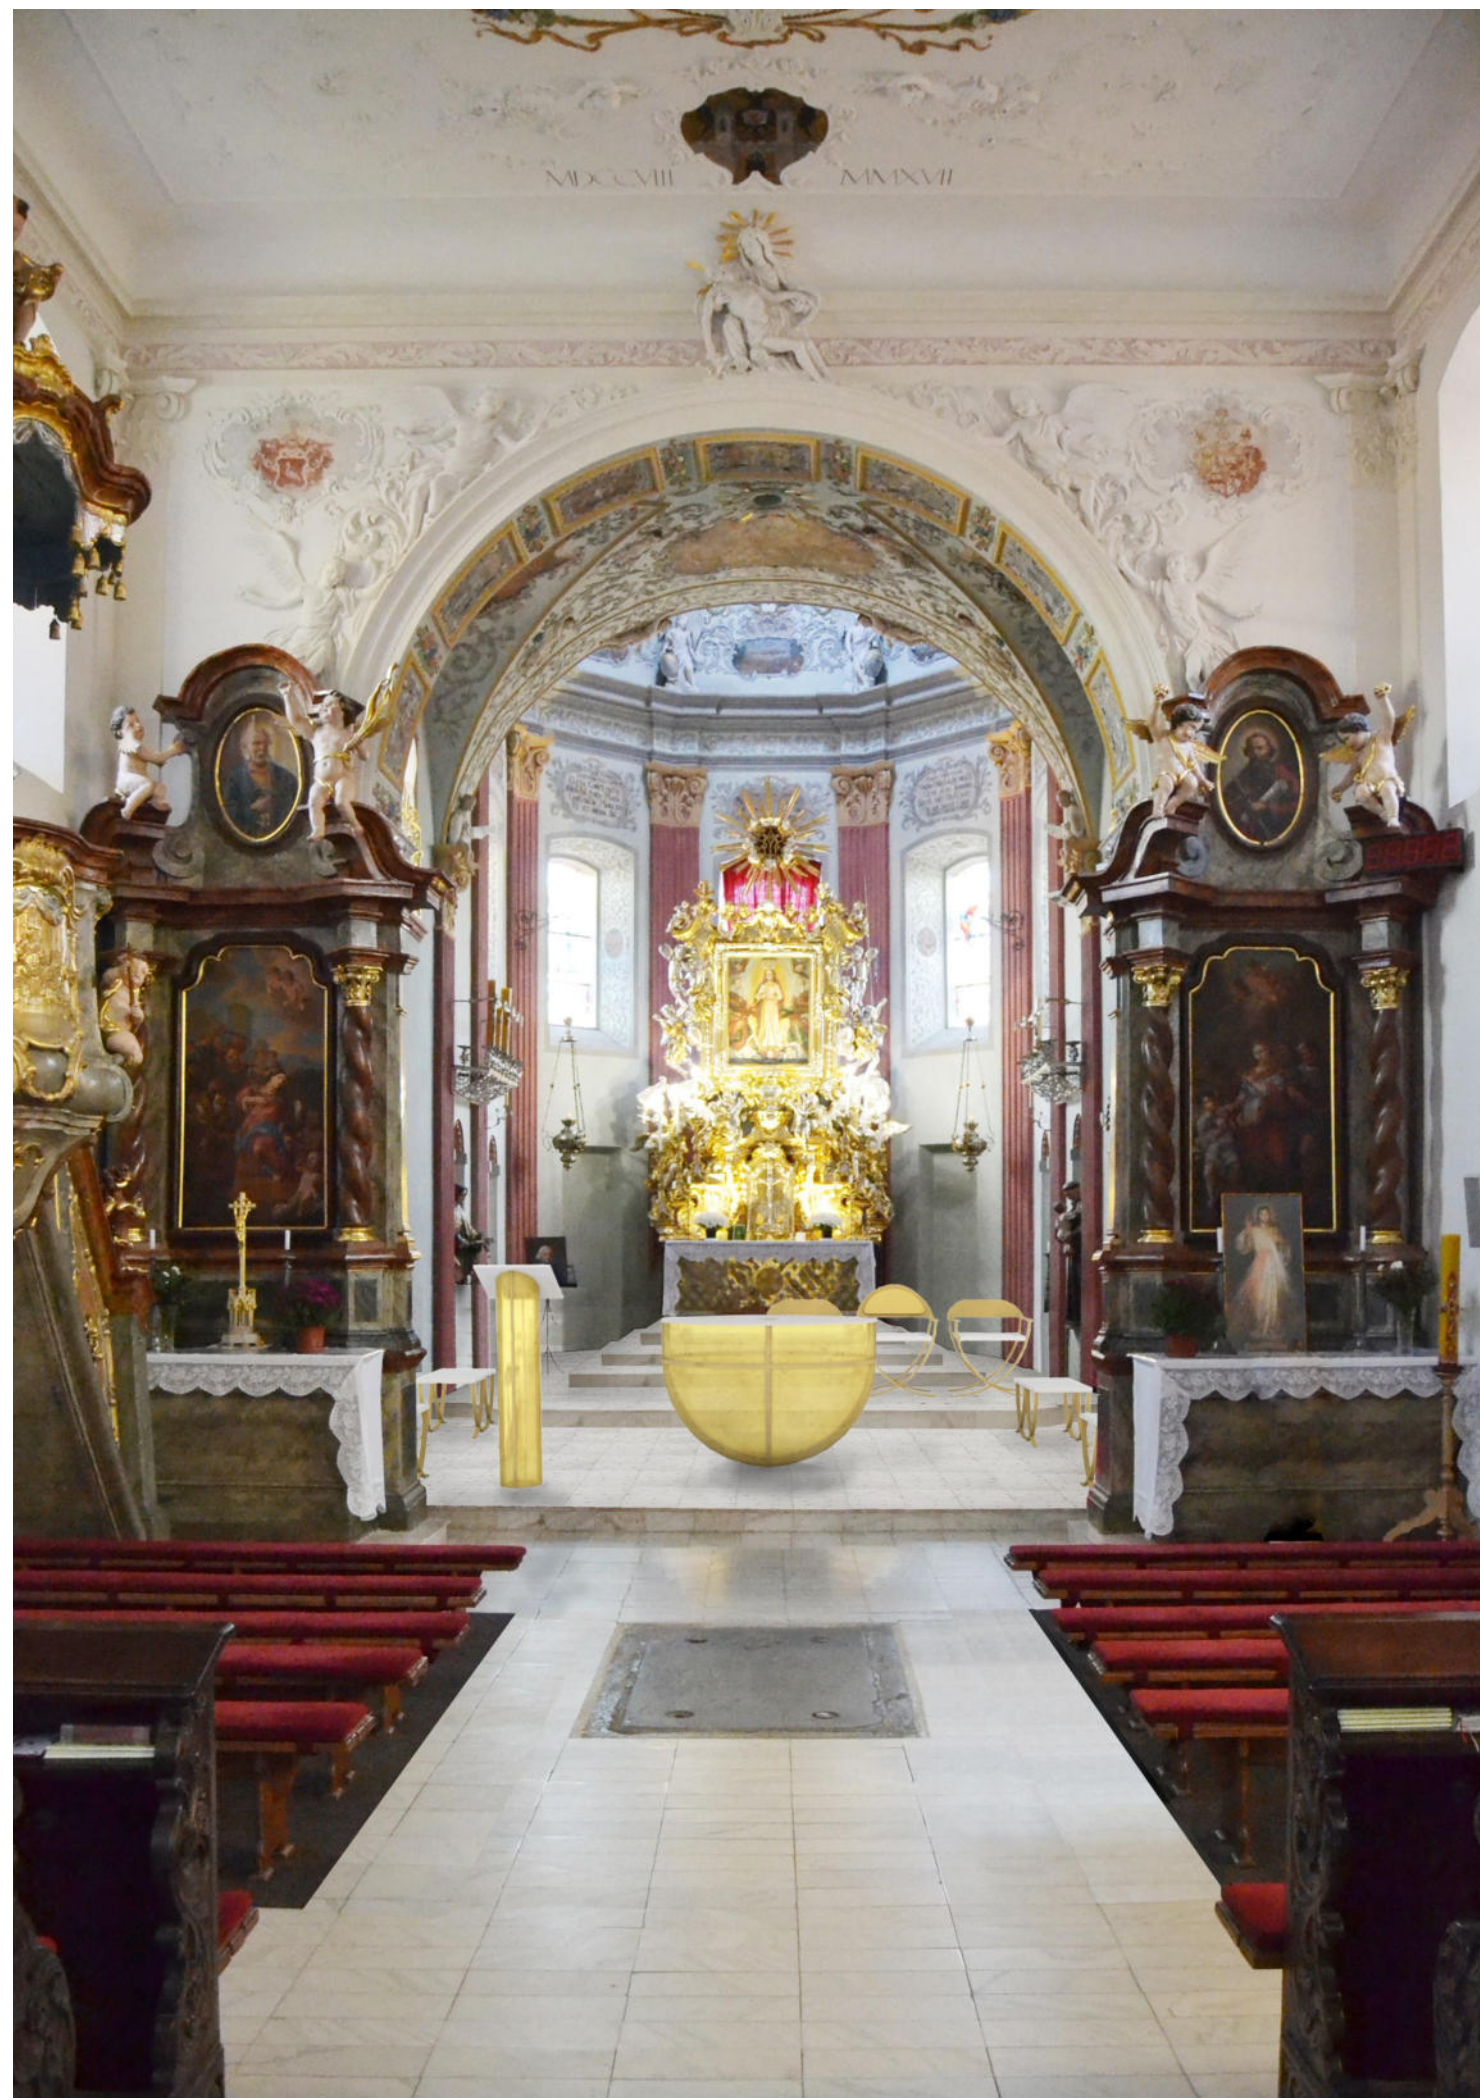
**LITURGICKÝ MOBILIÁŘ**

Zákres návrhu nového liturgického mobiliáře se stávající, nepůvodní, bílou mramorovou dlažbou, odřezky, ze 70. let 20. století. Není tedy zobrazena nově navržená kamenná dlažba. Viz samostatná část projektu.
